# KLUSSEN IN FRANKRIJK

## 24.2 VOCHTPROBLEMEN OPLOSSEN

### Vochtproblemen .... analyse en beheersing

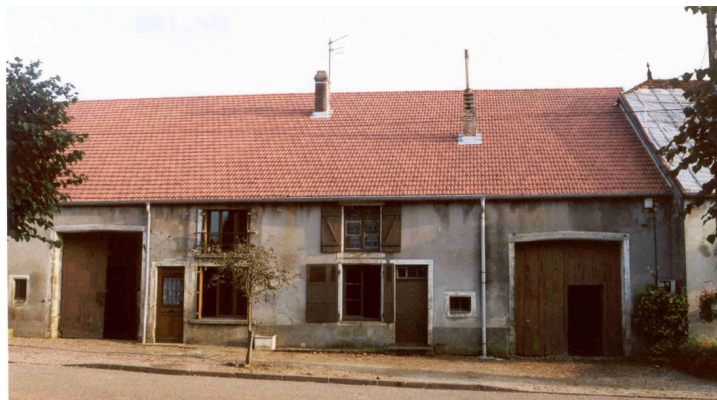
Bij de eerste hevige regen liep de regengoot aan de voorkant over. Deze goot was nieuw, nog geen jaar oud, en was samen met het voorste dakvlak na een hevige hagelstorm vernieuwd, afb.1. Bij de buurman rechts is nog te zien dat hij zijn dak met een zeil afgedekt heeft omdat zijn hagelschade nog niet hersteld was. Ik heb tegen een van de verticale afvoerpijpen geklopt en hoorde het doffe geluid van een volle pijp. Toen ik deze pijp gedemonteerd had bleek die vol water te staan – deze pijp was op een verstopte en gedeeltelijk ingestorte rioolbuis aangesloten! Afb.2

Afb. 24.2-1 De voorgevel van het huis. Er is duidelijk te zien waar de goot gelekt heeft.

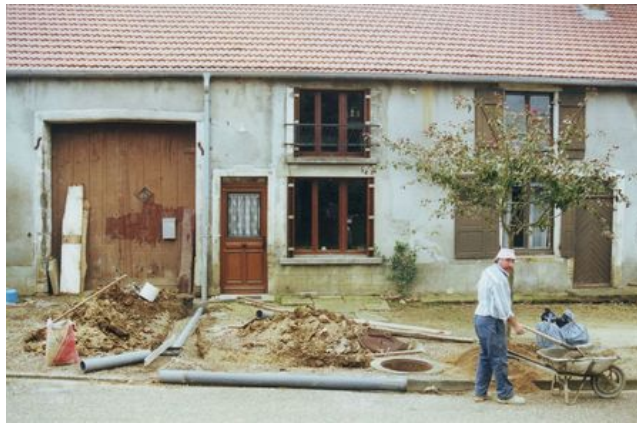
Afb. 24.2-3

Wij hebben de rioolaansluitingen door een aannemer op laten graven en vonden een aantal vreemde dingen. Sommige afvoeren waren, toen ons huis in de jaren '90 op het openbaar riool aangesloten werd, op een klungelige manier van de septic tank naar het straatriool omgeleid. De aannemer heeft alle dakgootafvoeren aan de voorkant van het huis correct op het straatriool aangesloten, inclusief de nodige inspectieputten. Afb. 3 en 4. Nadat ik dat gezien had was mijn plan dit aan de achterkant van het huis zelf te doen.

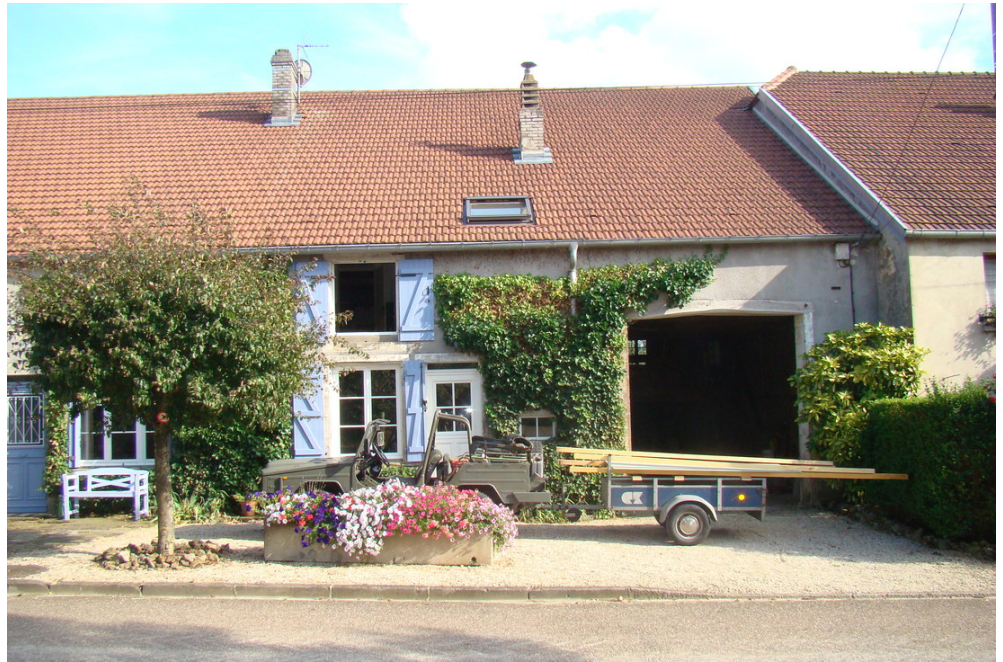
Afb. 24.2-5

Het volgende jaar was de voorgevel droog en wij hebben er klimop geplant, afb.5 toont de situatie drie jaar later.

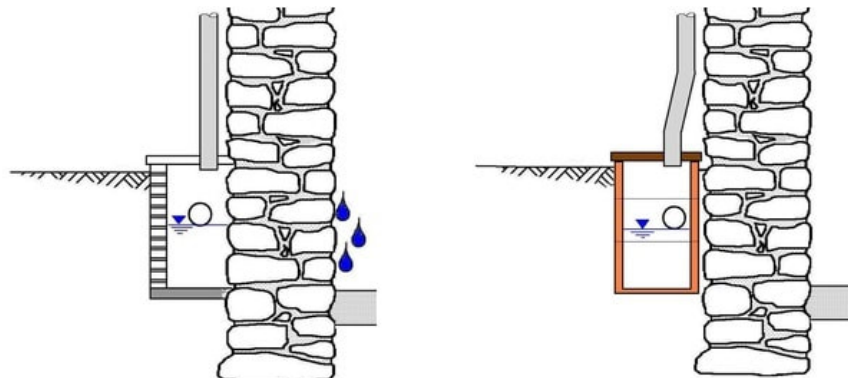
Ons huis is direct op de grond gebouwd, met eenvoudige funderingen en zonder kelder of kruipruimte (*vide sanitaire*). De buitenwand van een vertrek met verlaagde vloer, een soort semi-kelder, was binnen op één plek opvallend vochtig. Grondwater kon het niet zijn, het grondwaterpeil in onze streek is extreem laag (een boer in ons dorp moest 13m diep boren voor een nieuwe bron, en de bron van een buurvrouw, 6m diep, was al sinds jaren droog!). Dus moest het iets anders zijn dan grondwater. Ik dacht dat het de regenvalpijp op de achtergevel was, die aan de buitenkant van de vochtige muur liep, maar er was niets aan deze buis te vinden. Maar deze valpijp eindigde in een ter plaatse gemetselde put, en daarvan had men alleen drie zijden gemetseld, de vierde was gewoon de buitenmuur van het huis, ongeveer zo als men lichtschachten voor kelderramen bouwt, zie afb.6 links. Ik heb deze waterput door een geprefabriceerde van gewapend beton vervangen, 50x50cm, opgebouwd uit een basiselement en een aantal opzetelementen, en ik heb ook de regenafvoerpijp van de *auvent* (ons overdekt terras) hierop aangesloten. Afb. 7 en 8. Na twee jaar was de muur door en door droog.

Afb. 24.2-6 Links de oorspronkelijke put, gewoon tegen het huis aan gemetseld. Rechts de betonput

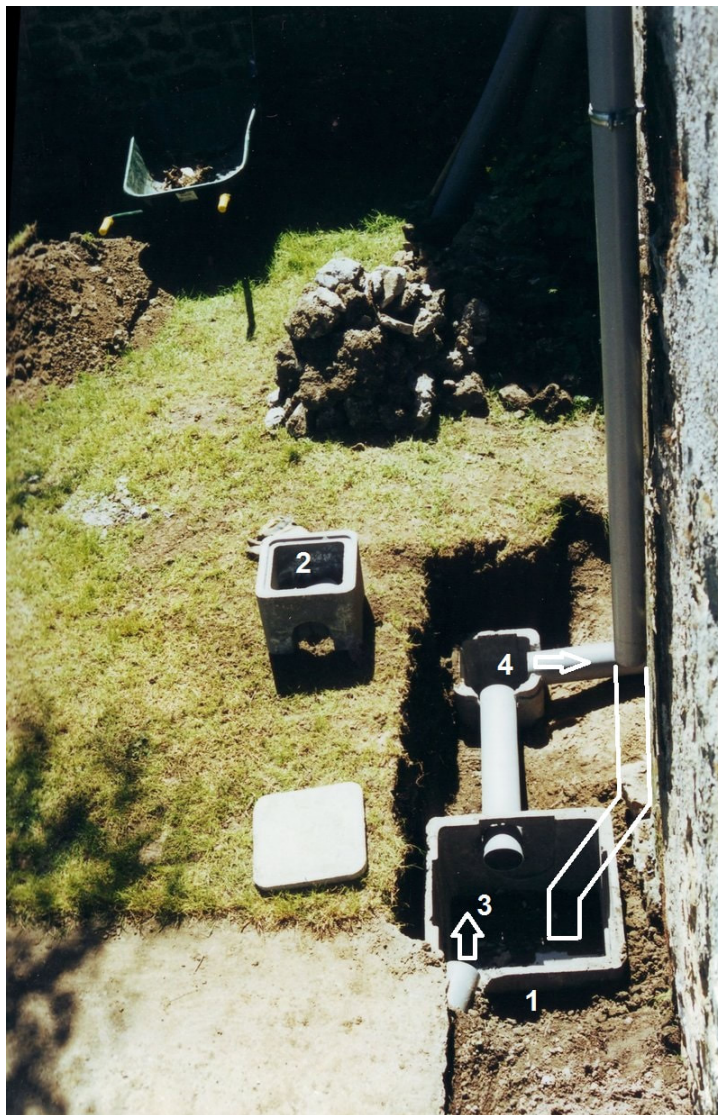
Afb. 24.2-7 Installatie van de nieuwe regenwater afvoerput. 1 = de put, 2 = opzetelement voor putje 4, 3 = regenwaterafvoer van de auvent, 4: afvoer naar het riool - de afvoerbuys ligt hier nog provisoirisch, die krijgt natuurlijk een afschot naar rechts!

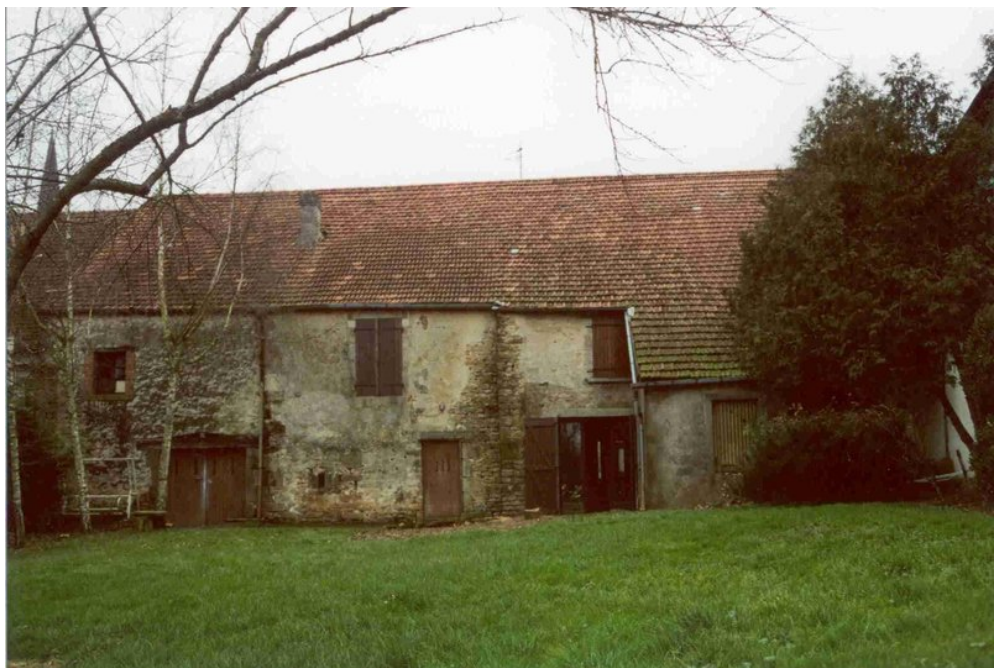
Afb. 24.2-9

Een andere vochtige plaats op de achtergevel was op de plek waar de twee huizen, waaruit ons huis oorspronkelijk bestond, op elkaar aansluiten. Daar waren de dakgoten op een klungelige manier met elkaar verbonden, afb. 9 en 10. Dit werd in 2003 hersteld bij het vernieuwen van het dak en het opnieuw voegen van de achtergevel, afb.11.

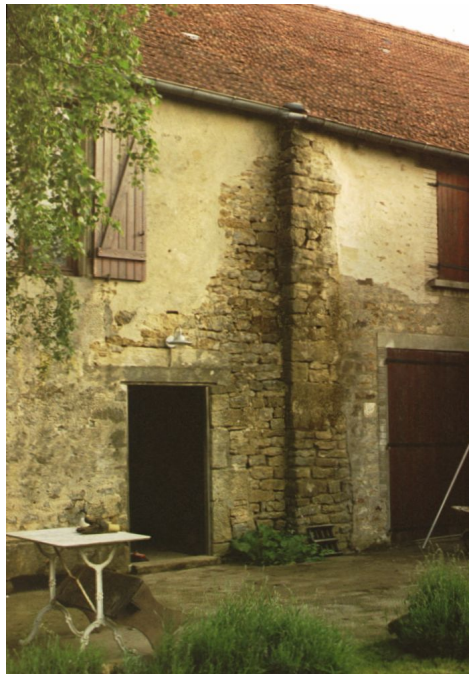
Afb. 24.2-10 Amateuristisch verbonden dakgoten

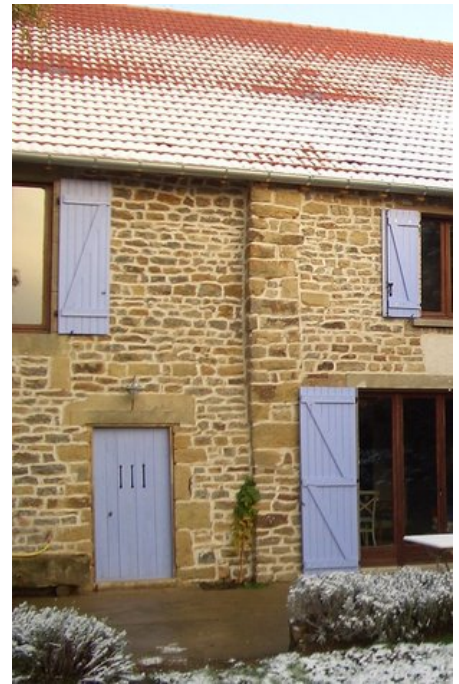
Afb. 24.2-11 De nieuwe dakgoot, bij de eerste sneeuw in november 2003

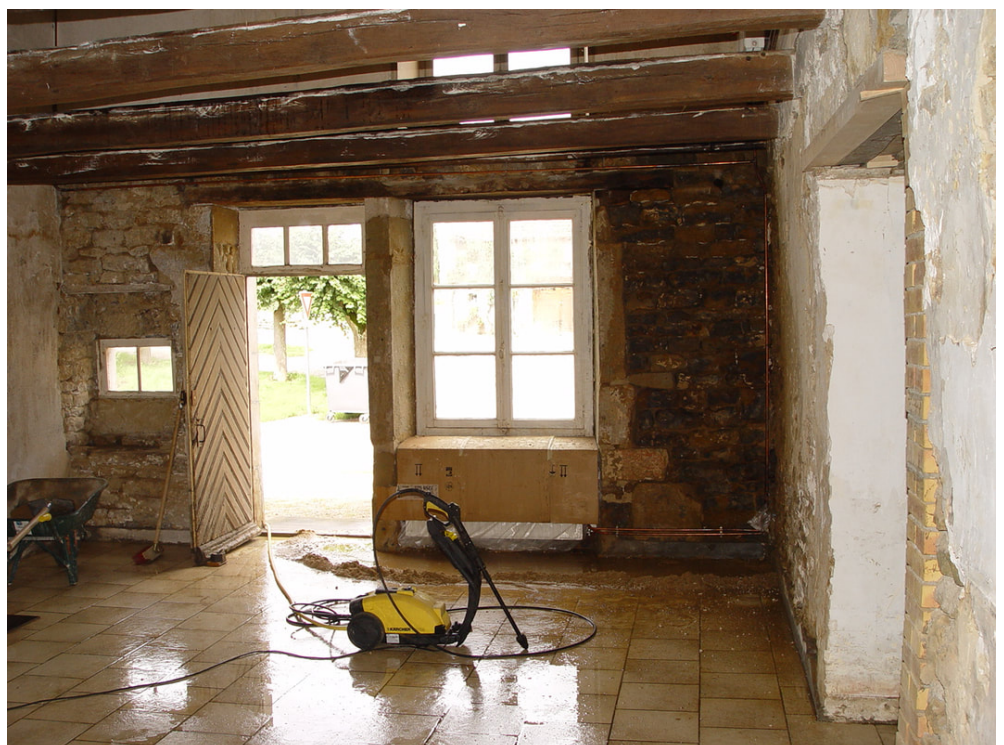
Nu, met de betegelde vloer met cementvoegen moest al het vocht uit de aarde in de muren opstijgen om van daaruit te verdampen, maar daar had men over de kalklaag heen gedeeltelijk cementpleister aangebracht, en daar waar cement zat kon natuurlijk niets uitdampen. Zouden wij de tegelvloer verwijderen en door een 'ademende' vloer vervangen? Maar omdat de tegelvloer in een uitstekende conditie was hebben wij besloten die te laten zitten en iets aan de muren te doen. Dus al het cement afbikken. Op afbeelding 12 is te zien hoe wij de buitenmuur na het afbikken met een hogedrukspuit (Kärcher) schoongemaakt hebben. Er kwamen fraaie natuurstenen tot voorschijn. Die hebben wij alleen gevoegd, natuurlijk met kalkspecie. Zie afb.15 voor het resultaat.

Afb. 24.2-12 Afspuiten van de buitenmuur. Deze is nu nog nat. De gedroogde en gevoegde muur ziet u op afb.15

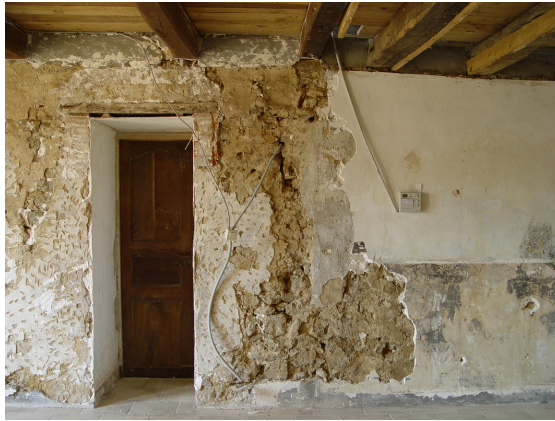
Afb. 24.2-13

Op de binnenmuren vonden wij onder die plekken die een cementlaag hadden een mix van kalkpleister en gewone leem, afb.13. Op sommige plaatsen was te zien dat men uit het kalkpleister chips uitgehakt had om een betere hechting van het cement te bereiken, afb.14 .

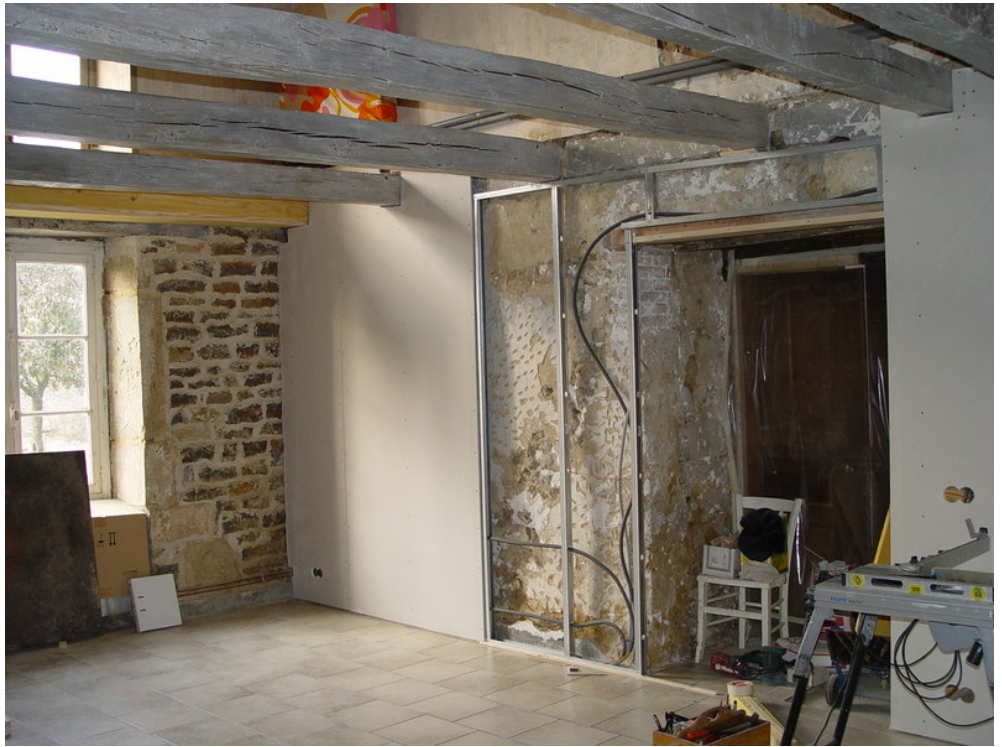
Afb. 24.2-15 Begin van de beplating

Wij hebben alles een jaar zo laten staan en konden met behulp van een geleende vochtsensor zien dat er steeds minder vocht in de muren zat. Ja, ik weet dat een vochtsensor op muren geen meetresultaten met TNO-nauwkeurigheid levert, maar het was toch een zekere indicatie. Daarna hebben wij een voorzetwand van gipsplaten op een behoorlijke afstand van de binnenmuren gezet en voor een goede beluchting van de tussenruimte gezorgd , afb. 15.

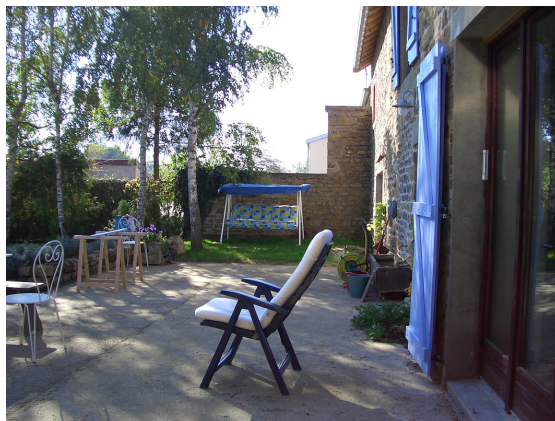
Een ander aandachtspunt was het terras achter het huis. Dit was een betonnen plaat van 3,5x8m zonder een enkele waterafvoer. Afb. 18. En deze betonplaat had ook nog een beetje afschot naar het huis toe. Eerst dacht ik eraan aan de kant van het huis een afvoergoot te plaatsen, met bijvoorbeeld *des cannaux*, afb. 19. Maar je blijft bezig met plannen maken, ook voor je tuin, dus toen mijn vrouw voorstelde het terras nog een stuk uit te breiden werd het duidelijk: helemaal weg met die betonnen plaat.

Afb. 24.2-18 Het oude betonterras

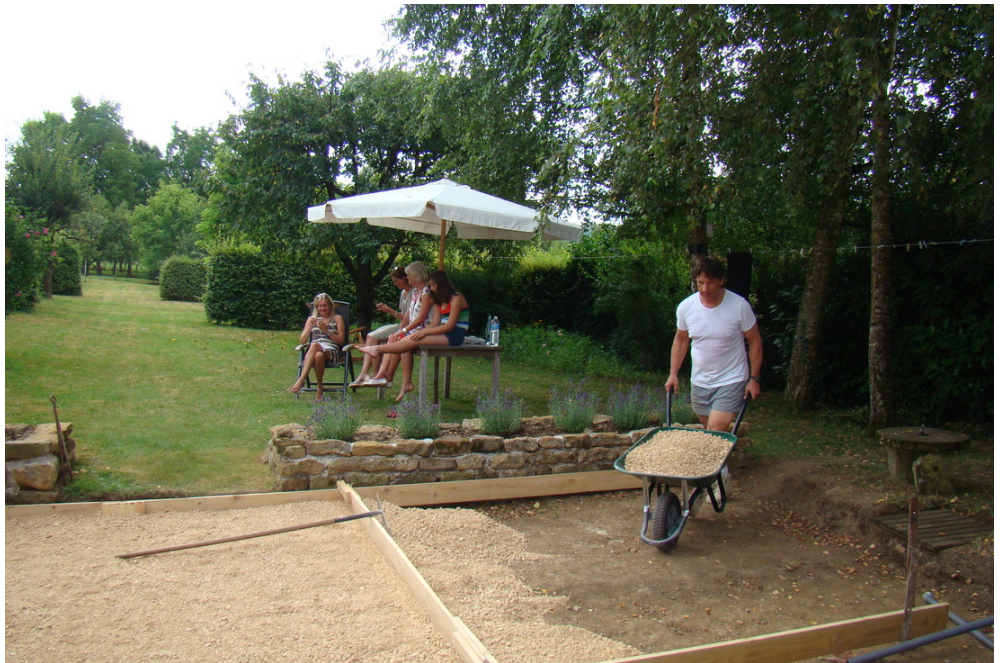
Afb.24.2-21 Schoonzoon helpt het 'tout venant' aanvoeren, dochters en kleindochters zitten op het resultaat te wachten.

Daarna hebben wij de grond 20cm diep uitgegraven, dit met *tout venant* (grind van 10 tot 50mm) opgevuld en geëgaliseerd, afb. 21 en 22.

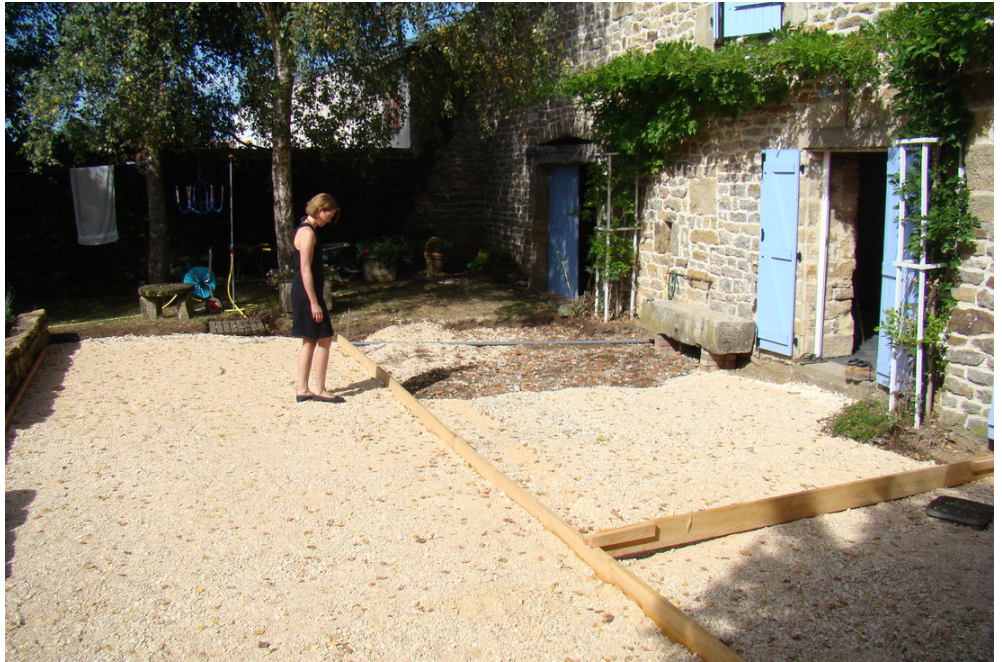
Afb. 24.2-22 Het eerste vak is gevuld en afgereid, nu het tweede.

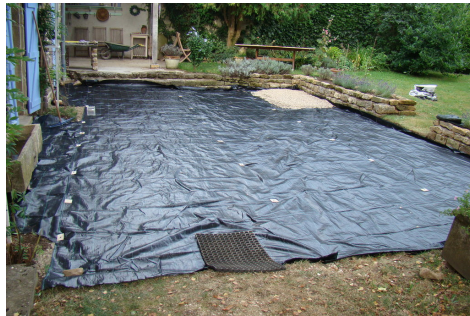
Afb. 24.2-23 Het tout venant is met géotextile afgedekt, het eerste grind ligt erop (rechts achter)

Daaroverheen kwam landbouw-textiel (*géotextile*) en daarop een dunne laag grind met 3 tot 16mm korrelgrootte, afb.23 en 24.

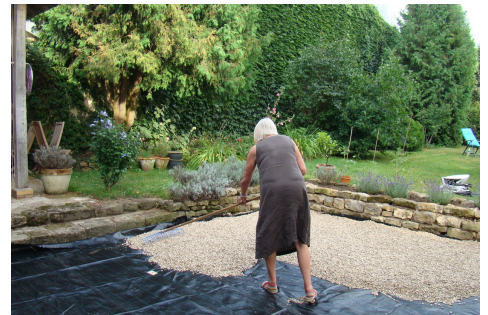
Afb. 24.2-24 Het grind verdelen

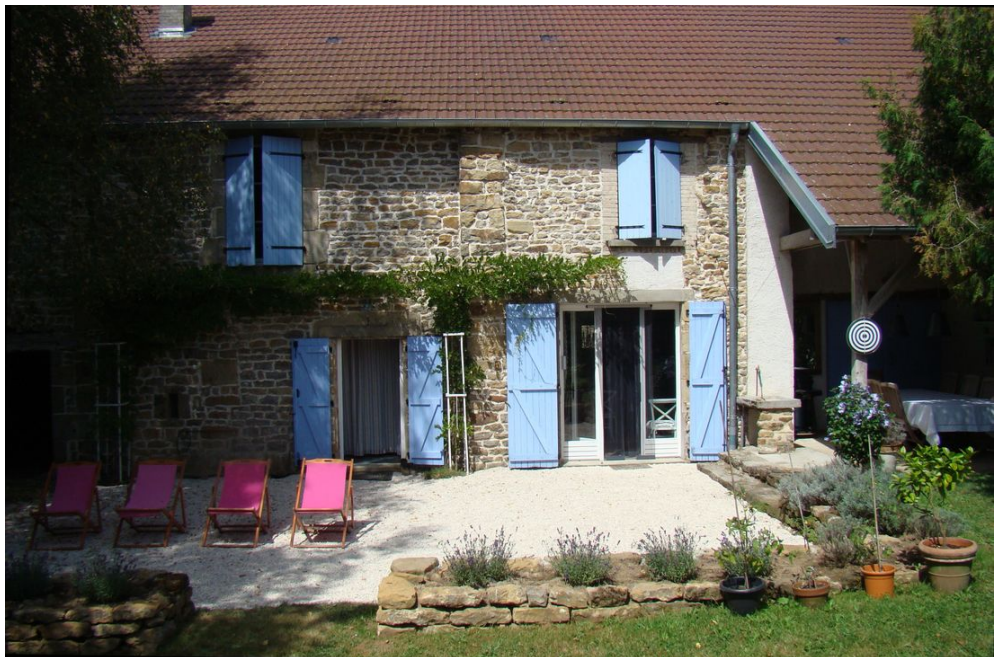
Afb. 24.2-25

Dit grindterras (afb.25) en de aansluitende muur van de achtergevel zijn nu compleet droog.

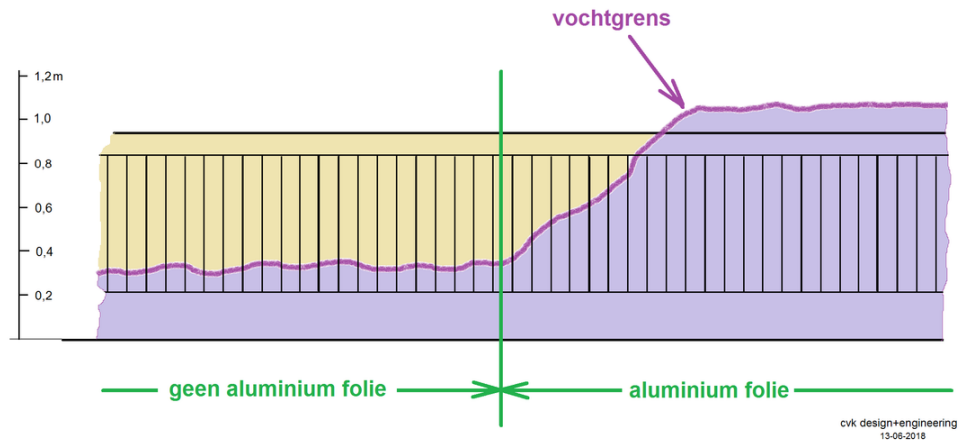
Nog iets over de vochtige muren in de salon. Een van de binnenmuren was van een lambrisering voorzien. Deze was ambachtelijk van hout gemaakt. Toen ik die verwijderd had zag ik dat het vochniveau erachter net zo hoog was als in de andere niet beklede muren, 30 à 40cm. Maar achter een stuk van de 1,0m hoge lambrisering was het vochniveau 110 à 120cm hoog, zie afb.26. Wat was het geval? Dit stuk lambrisering was aan de achterkant met aluminium folie bekleed, blijkbaar om het hout tegen het muurvocht te beschermen. Omdat het muurvocht achter dit stuk van de lambrisering niet kon verdampen moest het hoger stijgen – logisch toch. Ook deze vochtige muur was na een jaar droog.

Afb. 24.2-26 Het vochtverloop achter de lambrisering

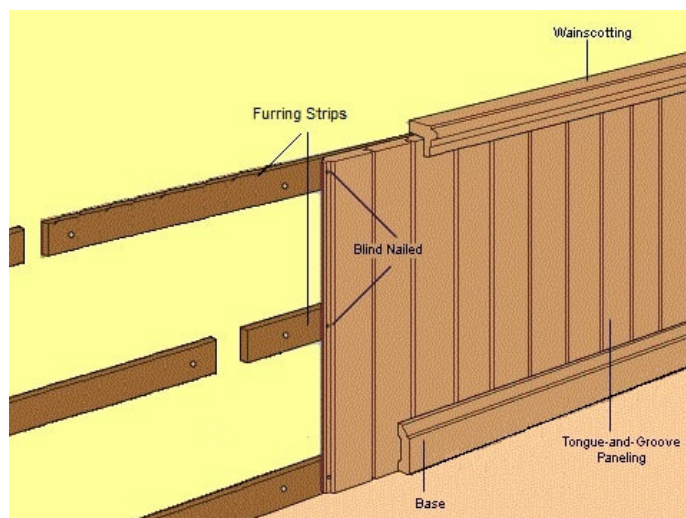
Afb. 24.2-27 Een US-amrikaanse lambrisering

Achter een lambrisering dient men voor luchtcirculatie te zorgen, bijvoorbeeld zoals op afb. 27: de bevestigingslatten hebben versprongen onderbrekingen, en het liefst zou ik de kop- en basisprofielen ook met luchtspleten aanbrengen, zie bijv. hoofdstuk 17.5.
