# KLUSSEN IN FRANKRIJK

## 17.3 MAATREGELEN BIJ VOCHTDOORSLAG

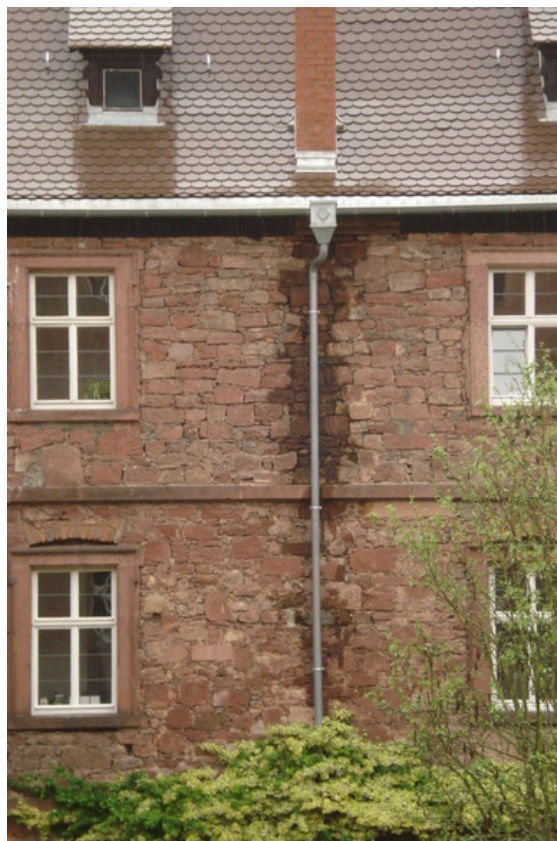
Afb. 17.3 - 1 Kasteel Amorbach

Hier (afb. 1) heeft de aansluiting van de valpijp aan de dakgoot jarenlang gelekt.

'Is alleen maar buiten' dacht men. Tot aan de binnenkant van de muur het behang losliet. Na het plaatsen van een nieuwe valpijp heeft het meer dan twee jaar geduurd voor de 80cm dikke muur droog was. Normaal rekent men dat per maand 25 à 30 mm uitdrogen, dus 26 à 32 maanden of rond de 2½ jaar waren al voorspelbaar.

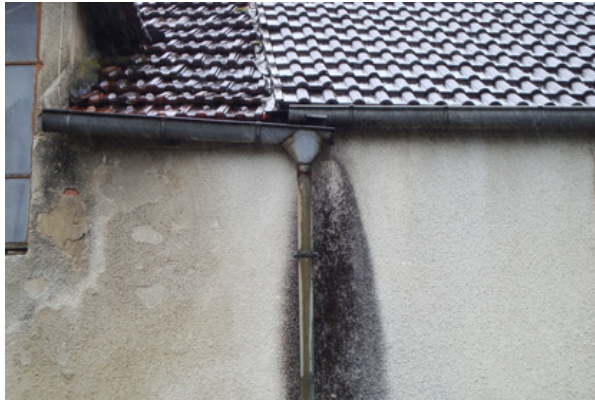
afb. 17.3 - 2

Op afb. 2 sluiten de dakgoten van twee daken slecht op elkaar aan. Men had beter een van de onder **06.6 punt 8** beschreven *jambons* kunnen plaatsen. Bij afb. 3 is de aansluitbocht van de valpijp losgeschoten van de afvoer omdat iemand met zijn auto onderaan tegen de valpijp gereden was.

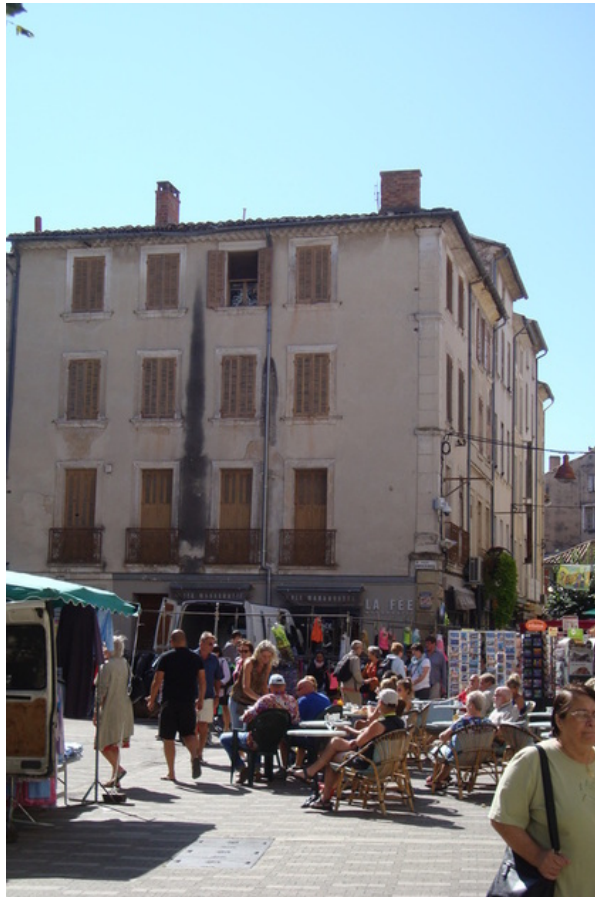
Afb. 17.3 - 4a

Aan het huis van afb. 4a zijn duidelijk twee vochtsporen te zien:

links tussen het tweede en derde raam, en verder rechts achter de valpijp.

En de valpijp tussen het derde en vierde raam blijkt net onder de bovenste verdieping lek te zijn.

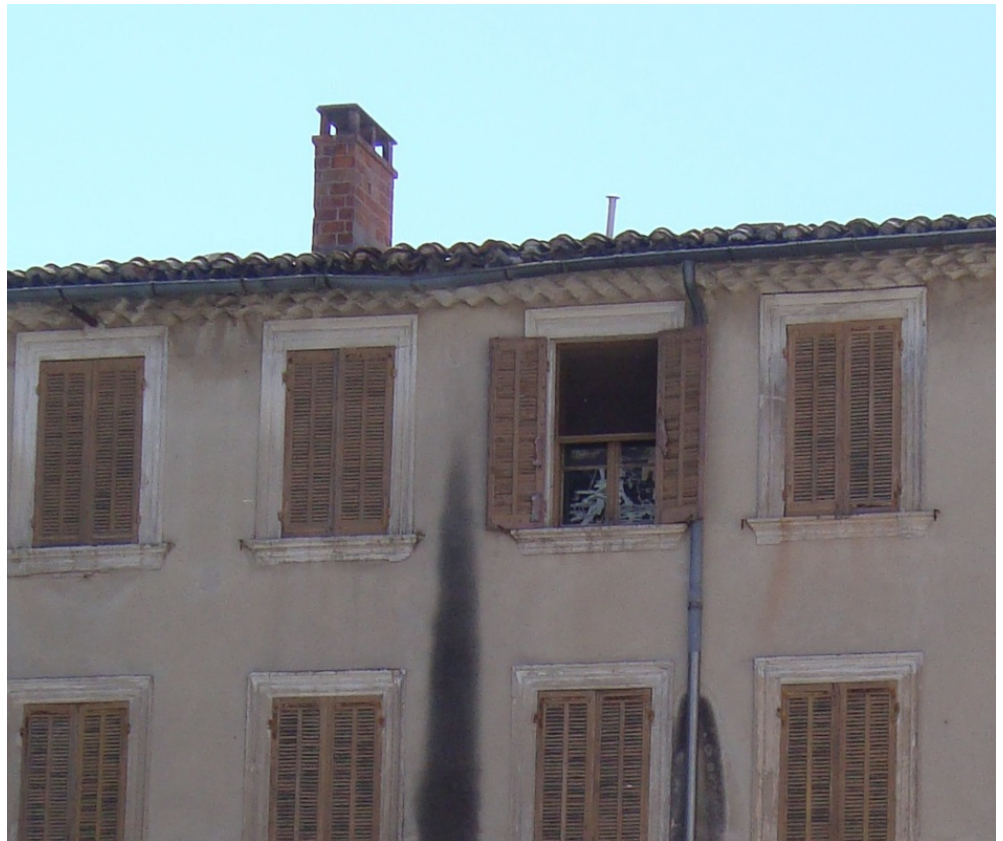
Afb. 17.3 - 4b

Als men goed kijkt (zie het uitvergroete detail op afb. 4b) is te zien dat de dakgoot boven het grote vochtspoor, even naast de schoorsteen, doorgezakt is - ik kan me levend voorstellen dat hier bij regen een behoorlijke waterval naar beneden komt!

Dit gebrek bestaat blijkbaar reeds jarenlang.

De oorzaken van vochtdoorslag moeten dus aan de **buitenkant** verholpen worden:

Kieren en scheuren afsmeren, desnoods met een elastisch voegmateriaal, muurkronen en dakgoten/valpijpen herstellen. Muren uit poreuze steen kunnen beter van buitenstuc voorzien worden. En ook zo'n pleisterlaag aan de buitenkant moet kunnen ademen. Daarom dient voor het herstel van traditionele buitenmuren met kalkmortels gewerkt te worden, *enduits à la chaux*. Met cementmortels zou je de muur en vooral ook het vocht daarin 'opsluiten'. Zo'n buitenpleisterlaag wordt in drie lagen opgebracht: een dunne laag – *gobétis* – om de eigenlijke dikkere pleisterlaag – *le corps d'enduit* – beter te laten hechten, en afgewerkt met een dunne *couche de finition*. Een door langdurig vochtdoorslag nat geworden spouwvulling kan een probleem zijn omdat ook na verhelpen van de oorzaak nog jarenlang vocht wordt afgegeven.

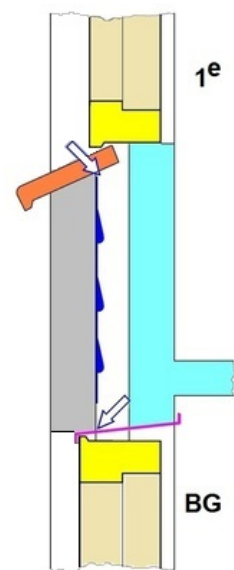
afb. 17.3 - 5

- Ik heb het meegemaakt dat bij de loodslab boven een raam op de begane grond water uit de muur kwam. Maar hoe kwam het water in de muur? Op de eerste verdieping was een van de tegels op de negge gebroken; blijkbaar was hier water in de spouwmuur ingedrongen en bij de intacte loodslab van het daaronder liggende raam weer naar buiten getreden. Lekkage dus op de eerste verdieping, vochtprobleem op de begane grond. Het water was blijkbaar aan de binnenkant van het buitenblad naar beneden gelopen.

Afb. 5: water treedt uit boven het raam op de BG, maar het komt van een kapotte negge op de 1e verdieping.

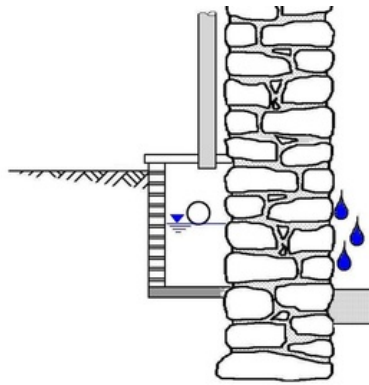
afb. 17.3 - 6

De muur achter een regenvalpijp was steeds vochtig, en in de kelder was ook vochtdoorslag. Bij demontage en controle van de valpijp konden geen mankementen worden geconstateerd. Maar wat bleek bij inspectie van de gemetselde put, waarin deze valpijp eindigde?

De put, met 80x80 cm ruim bemeten, was gewoon tegen de buitenmuur van het huis gemetseld. Drie wanden gemetseld, de vierde was de buitenmuur van het huis. Logisch dat zo water in de buitenmuur komt. Zie afb.6.
