# KLUSSEN IN FRANKRIJK

## 09.3 SCHUURDEUREN, DE BEKENDE GROTE DEUREN VAN SCHUREN EN STALLEN

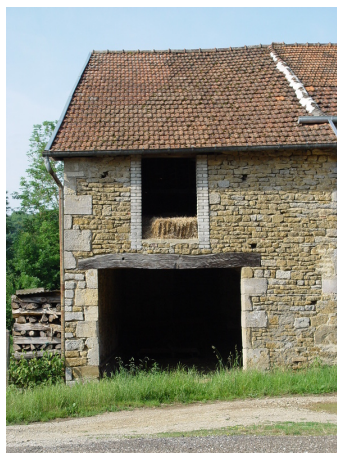
afb. 09.3 - 1

Vaak zijn deze deuren niet meer aanwezig (afb. 1), of zij zijn wegens jarenlang niet-gebruik verwaarloosd. Vooral de onderkant is door optrekkend bodemvocht meestal verrot (afb. 2).

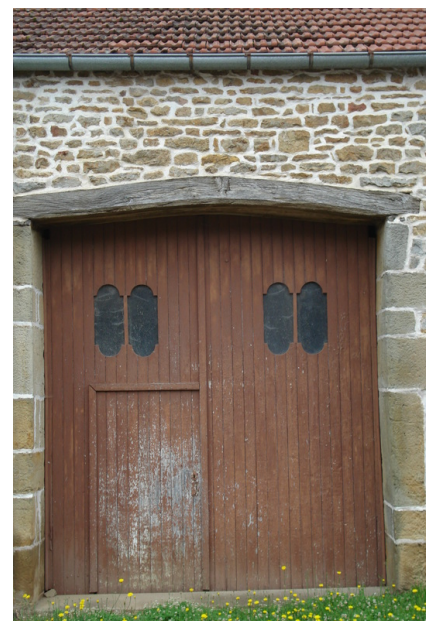
afb. 09.3 - 4

Wie boft treft een in de originele vorm gerestaureerde deur aan (afb. 3) of een die met een beetje werk weer op te knappen is (afb. 4 en 5).

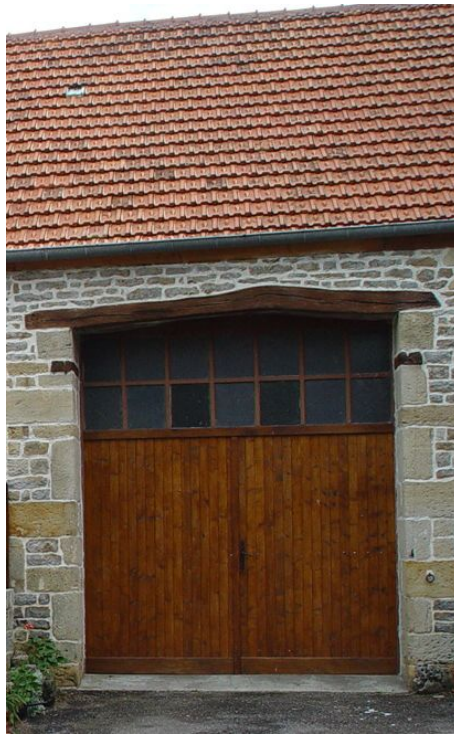
afb. 09.3 - 6

Dus heeft men een houten of betonnen dwarsbalk op de juiste hoogte geplaatst, daaronder een moderne garagedeur met kozijn geïnstalleerd en het vak daarboven op een min of meer doelmatige manier opgevuld, zie afb. 6, 7 en 8 en de slideshow, no.7 in dit hoofdstuk.

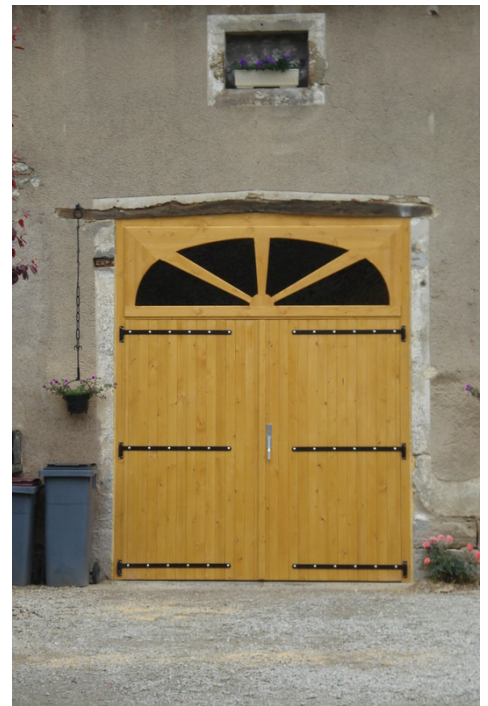
afb. 09.3 - 9

Maar het kan ook anders, zie afbeelding 9 t/m 11. De eerste eigenaar heeft het bovenveld door een toograam opgevuld, en de tweede, die in de vroegere schuur nu zijn 'salon' heeft, heeft een heel aparte oplossing gevonden. Op afbeelding 9 vervangen een moderne garagedeur en bovenlicht een hoge schuurdeur. Een kozijn is steeds een teken van een restauratie, want de originele deuren sloten rechtstreeks op een sponning in de muur. Hier zie ik ook moderne scharnieren (*gonds et pentures*).

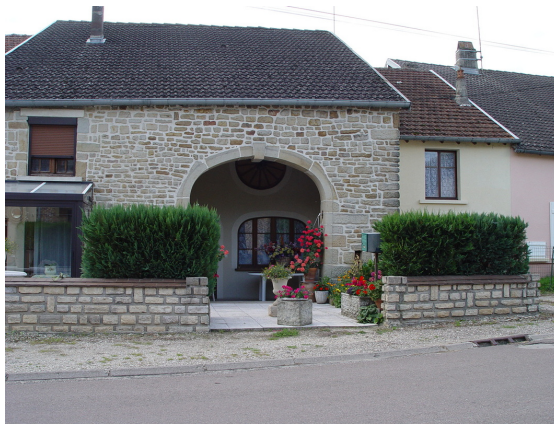
afb. 09.3 - 10

De oplossing van afb. 10 en 11 lijkt bijna op colonnades.

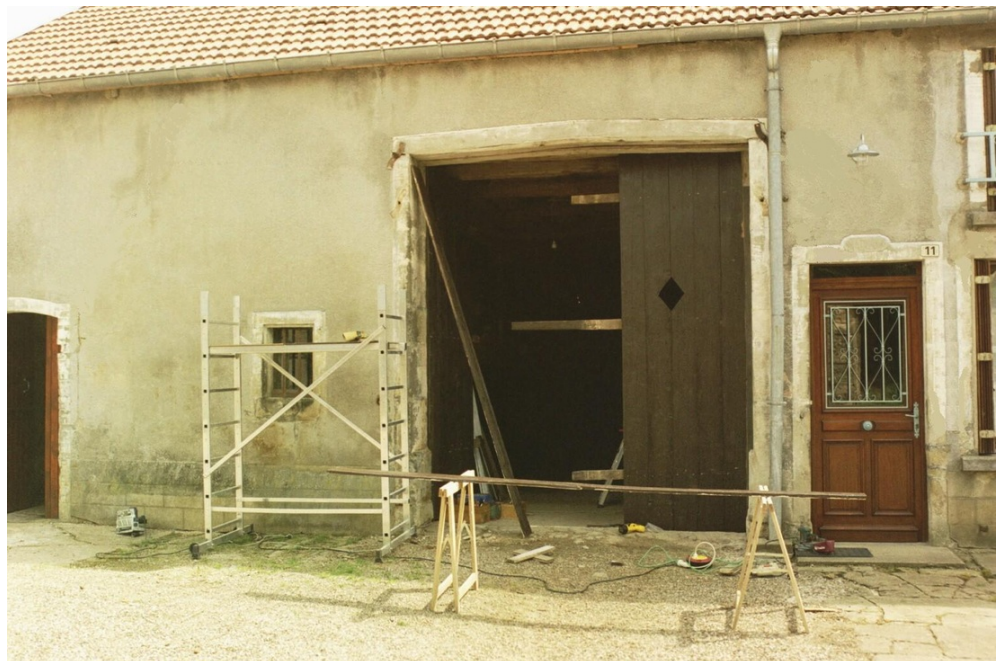
afb. 09.3 - 12 De renovatie van een van onze schuurdeuren. -&gt; The renovation of our barn door.

Volgens de *charpentier* werden de *planches en sapin* om de vijftig of zestig jaar vernieuwd, de *ossatures* gaan wel driehonderd jaar mee. Hij had van zijn vader nog de beitels om de speciale groef/groef-verbinding in de om-en-om geplaatste planken te frezen (dus geen messing-en-groef!).

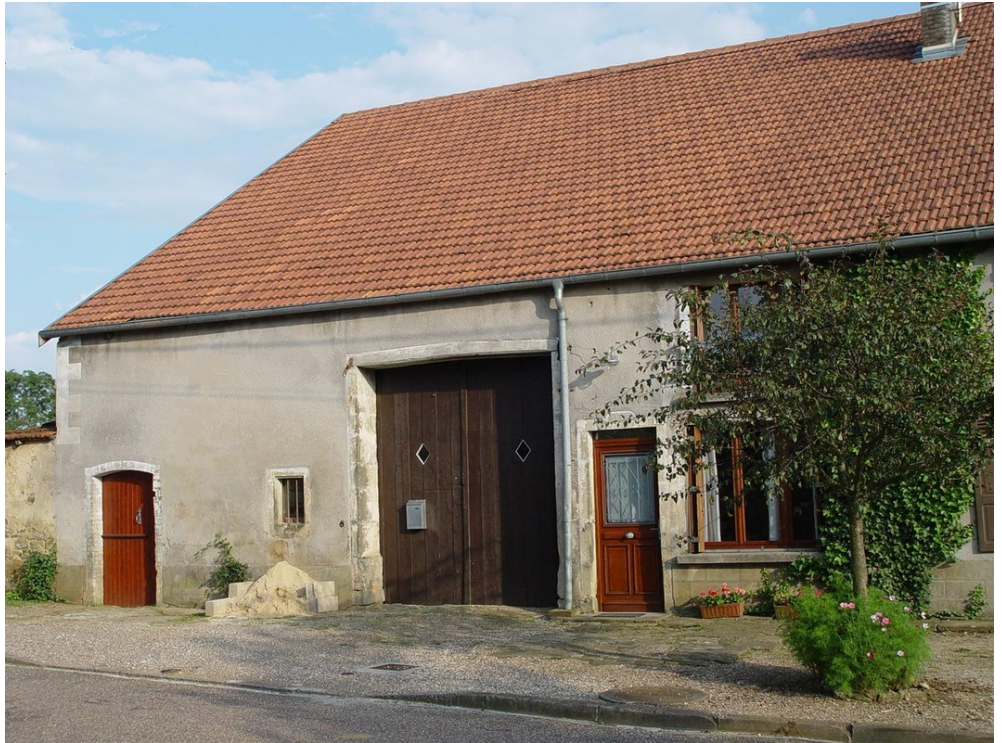
afb. 09.3 - 13 Onze nieuwe 'oude' schuurdeur -> Our new 'old' barn door

Het resultaat is op afb. 13 en 14 te zien. Op afbeelding 14, die de schuurdeur van binnen toont, is ook de typische pendelboomsluiting te zien. Opmerkelijk is dat deze schuurdeur geen diagonalen heeft! Diagonalen zijn wél gebruikelijk bij de zwaardere met eiken beplankte deuren.

Ik heb voor onze schuurdeur zoveel mogelijk oude planken, die ik van een bij de burens gesloopte schuurdeur kon bemachtigen, op maat gezaagd en op de *ossature* geplaatst, de rest heb ik met nieuwe planken opgevuld. Ik heb de planken overigens geschroefd, want in de oude eiken balken kon ik haast geen spijker slaan.

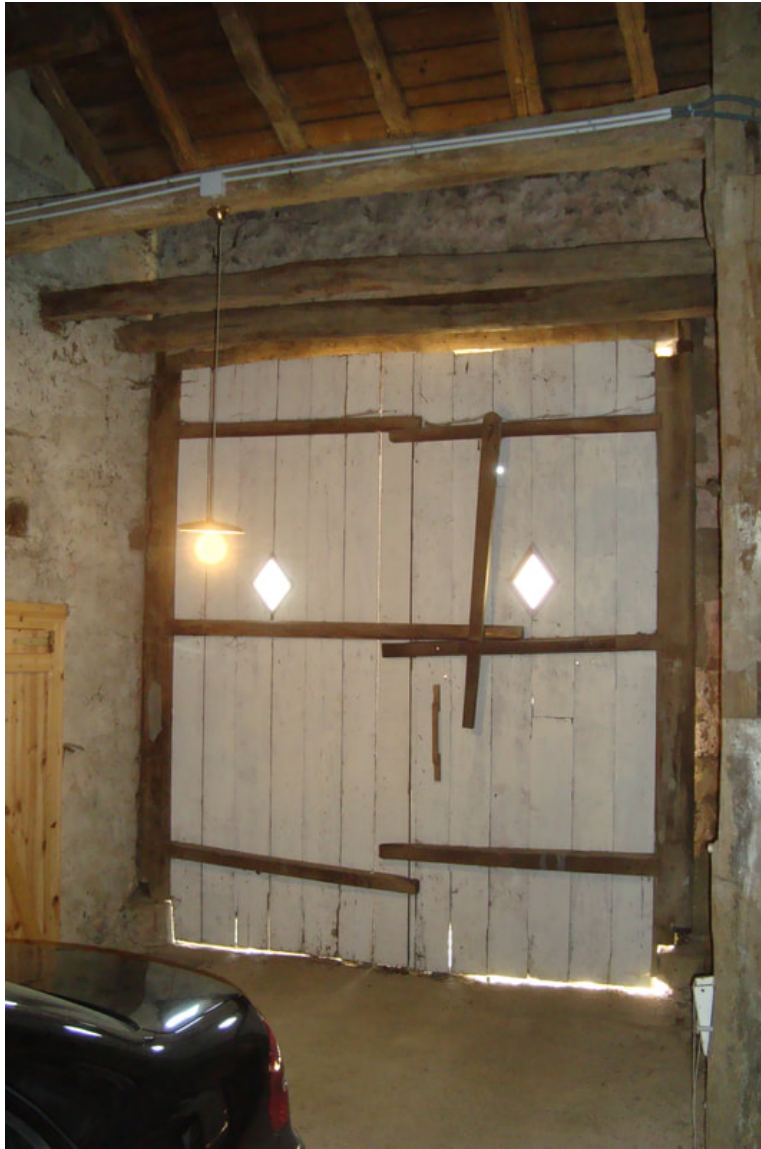
afb. 09.3 - 14 schuurdeur van binnen -> inside view of the barn door

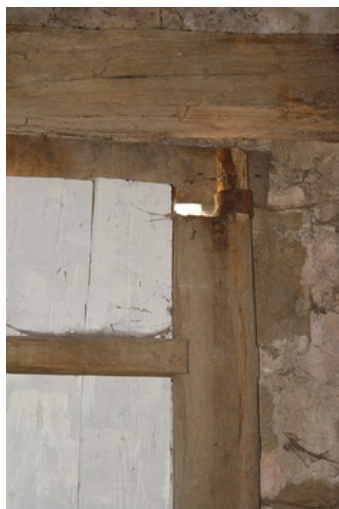
afb. 09.3 - 15 het bovenste 'scharnier' -> the upper 'hinge'

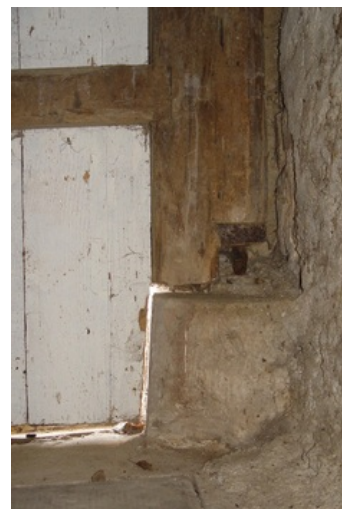
afb. 09.3 - 16 het onderste 'scharnier' -> the lower 'hinge'

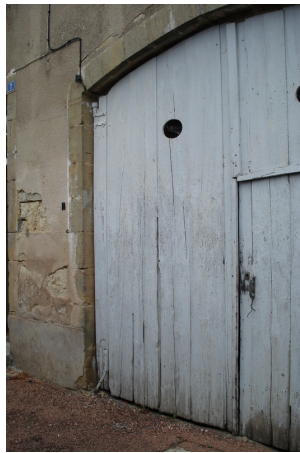
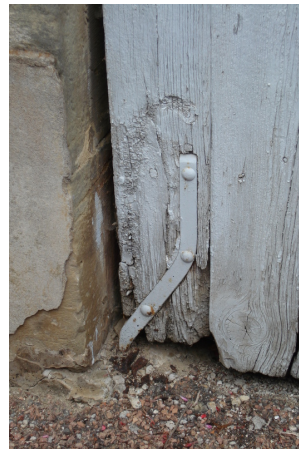
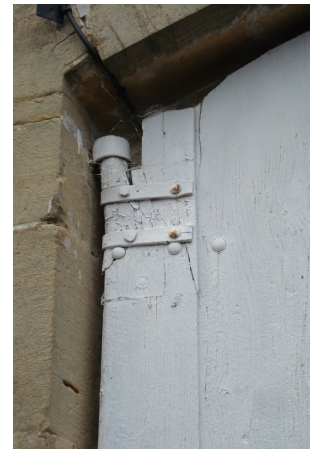
Hier nog drie foto's van een andere schuurdeur, met (gedeeltelijk) ijzeren scharnieren aan de buitenkant. Deze deur draait overigens, zeer ongebruikelijk, naar buiten.

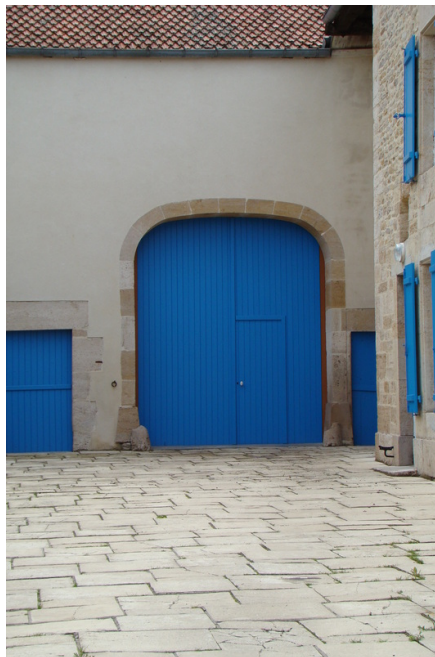
afb. 09.3 - 20

Hieronder foto's van twee schuurdeuren die met de moderne *lames pour volets* opgeknapt zijn, de bekende latten met fases rondom en messing-en-groef verbinding, normaal 22x90 of 28x100mm.

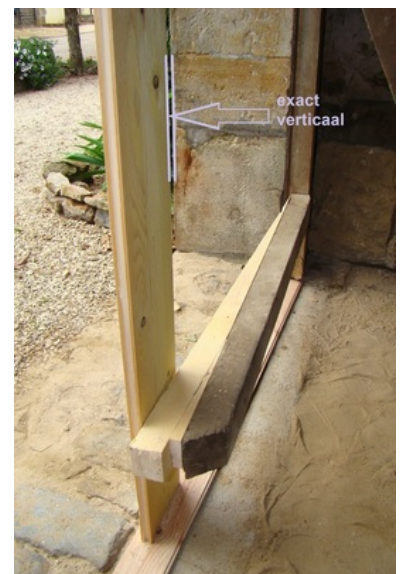
afb. 09.3 - 22 De oude schuurdeur

Bij deze deur waren niet alleen de planken slecht, maar het hele geraamte (*l'ossature*) was ook krom getrokken. Een probleem dat er door het onoordeelkundig vergroten van een loopdeur niet minder op was geworden (zie de horizontale plank boven aan deze deur op afb.22). Een "dragende" dwarsbalk was verwijderd en door een iets hoger los ingezet balkje vervangen om de deurhoogte iets boven de twee meter te brengen. Geen wonder dat die deur nauwelijks meer dicht kon. Tijd dus voor een grondige make-over. Op twee van de horizontale balken die naar binnen stonden heb ik scheggen geplaatst; afb. 23 toont de onderste balk die het meest uit de lijn stond. Aan de balk die ik moest vernieuwen heb ik meteen een scheve pen gefreesd en die met een pen-en-gat verbinding in de verticale draaibalk gezet.

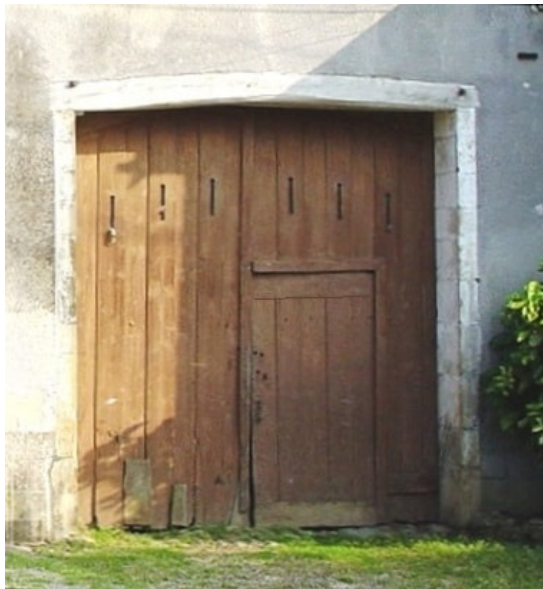
afb. 09.3 - 23 Corrigeren van de krom getrokken *ossature*. De lat staat exact verticaal, vergelijk dit met de buitenkant van de muur.

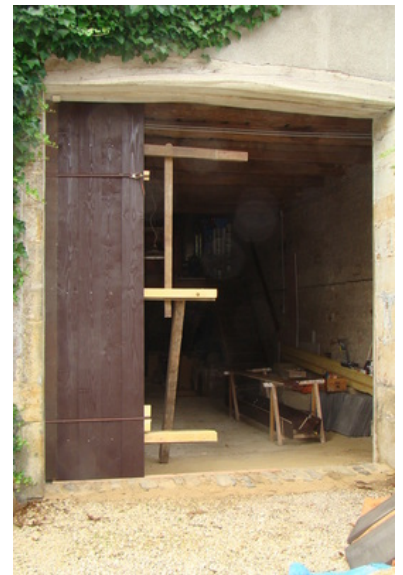
abb. 09.3 - 26 Beplanken van de gerepareerde *ossature*

In nieuw gekochte grenen planken heb ik de juiste asymmetrische gleuven en afschuiningen gefreesd, en er ook luchtgaten in geboord en gefreesd, afb. 24 en 25. Vervolgens heb ik deze planken geleverd en op de gerepareerde *ossature* om-en-om geschroefd, afb.26. Voor het om-en-om schema zie afb.28.

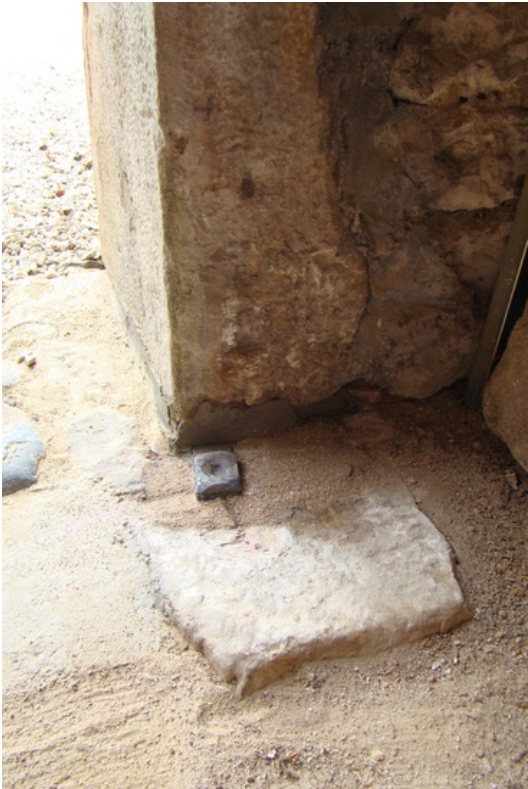
afb. 09.3 - 27 'La crapaudine'

Deze deur had aan de onderkant een iets ander 'scharnier' dan de eerste, een zogenaamde *crapaudine*, afb. 09.3 - 27. Die heb ik door een lasbedrijf op laten knappen en dan op de correcte plaats weer ingecementeerd zodat de draaibalk van de deur weer de gewenste helling van 1 op 120 had.

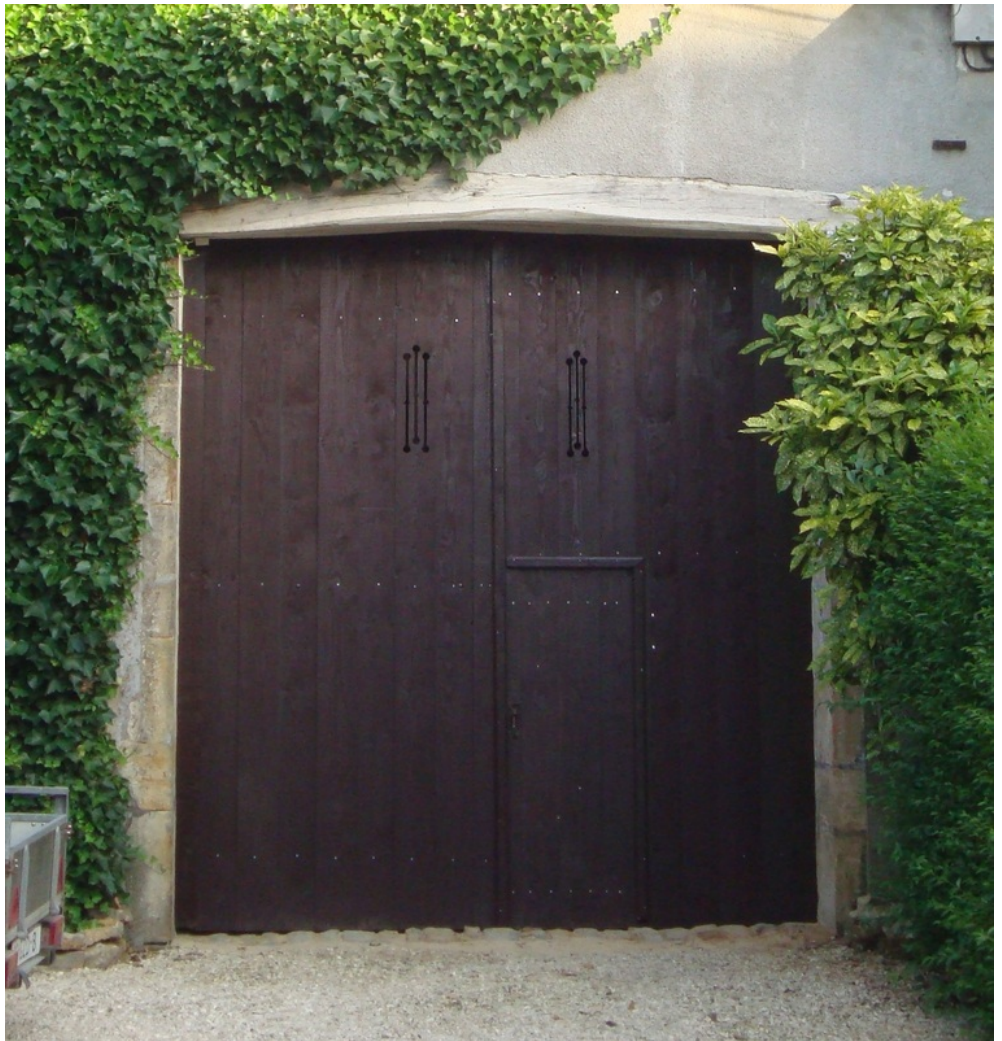
afb. 09.3 - 29 De nieuwe schuurdeur, weer met loopdeur.
