Medebewoners

Herken overlastgevende soorten en sporen
in en rond Franse woningen

VOOR ASPIRANT-KOPERS EN HUIDIGE EIGENAREN VAN VASTGOED IN FRANKRIJK

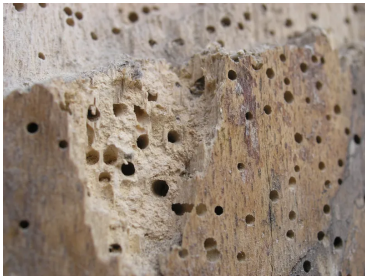
1.1 — Vrilllette-gaten — kleine ronde gaten 1–3 mm in oud meubel of balk, fijn poederig zaagmeel Direct spoor: kleine ronde uitvlieggaten in hout, met aantasting goed zichtbaar.

Diagnostische waarde: Direct spoor: kleine ronde uitvlieggaten in hout, met aantasting goed zichtbaar.

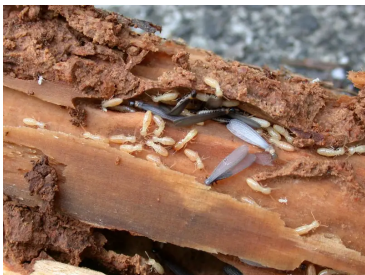
1.3 — Termiet-aantasting — hout van binnen uitgehold, werksters in galerij Toont termieten in open houtgalerij; bruikbaar om verborgen aantasting te duiden.

Diagnostische waarde: Toont termieten in open houtgalerij; bruikbaar om verborgen aantasting te duiden.

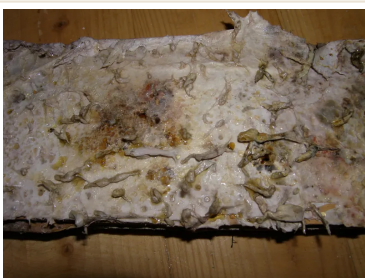
2.1 — Beginstadium — witte filamenten/mycelium op hout of pleisterwerk Toont wit/gelatineus mycelium op hout; relevant bij vochtige ruimtes.

Diagnostische waarde: Toont wit/gelatineus mycelium op hout; relevant bij vochtige ruimtes.

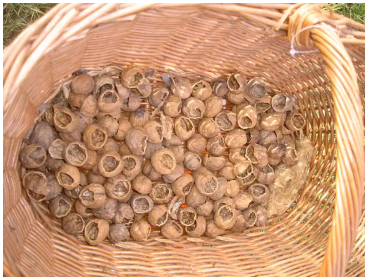
4.3 — Rat of muis — knaagsporen aan noten/voorraad, indicatie van activiteit Toont knaagsporen; voor woningcontext aanvullend zoeken naar keutels langs plinten/isolatie.

Diagnostische waarde: Toont knaagsporen; voor woningcontext aanvullend zoeken naar keutels langs plinten/isolatie.

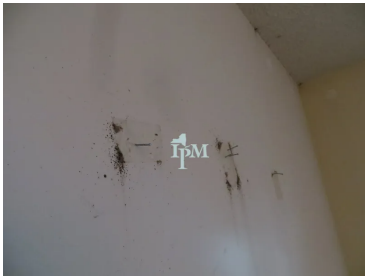
8.2 — Zwarte stippen/uitwerpselsporen rond bed/achterwand/matraszone Bewijsfoto: donkere sporen in slaapomgeving; diagnostisch nuttiger dan alleen insectfoto.

Diagnostische waarde: Bewijsfoto: donkere sporen in slaapomgeving; diagnostisch nuttiger dan alleen insectfoto.
