# KLUSSEN IN FRANKRIJK

Vivent les bricoleurs!  
Christian, bricoleur par passion, pas par nécessité.

06 Dak, timmerwerk

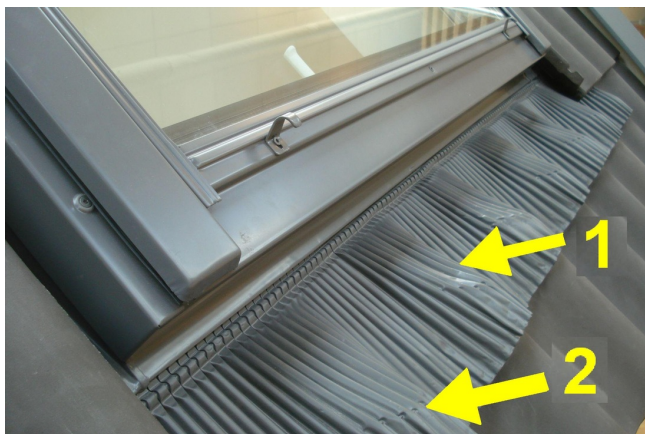
afb. 06.5.10 - 1 Bij 1 is er bijna een kuil

**Afb. 1.** De slabbe aan de onderkant. Hier mag beslist geen kuil ontstaan; bij [1] is bijna een kuil. En men had de bovenkant van de pannen beter een beetje bij kunnen werken [2] - even eens met de haakse slijper erover heen. Dan zou de slabbe beter liggen en niet zo gauw scheuren.

1. De slabbe, het horizontale gedeelte van het gootstuk dat aan de onderkant van het raam ligt, heeft geen constante afschot maar vormt een kuil. Zie afb. 1. Oplossingen zie hieronder.
2. De gootstukken zijn niet zorgvuldig geplaatst:  
De pannen sluiten zijlings te dicht aan het raam aan zodat vuil (vooral bladeren) niet goed uit de zijgoten wordt uitgespoeld. Dit vuil houdt permanent vocht vast dat ook door alle mogelijke kieren op foute plaatsen terecht kan komen. Zie afb.2.
3. Haakse uitlijning niet of niet zorgvuldig gedaan. Het raam is moeilijk te bedienen en sluit niet dicht.

Het probleem dat een raam te ver binnen ligt doet zich bij de courante pannenmodellen eigenlijk nooit voor als alle panlatten in en vlak liggen en men het raam op een gewone panlat monteert. Zie afb.1.

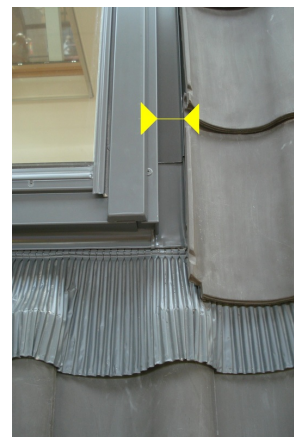
afb. 06.5.10 - 2 Deze spleet mag niet te smal zijn

**Afb.2.** De goten aan de zijkant. Hier ziet u een goede afstand tussen raam en pannen. Bij een te kleine zijlingse afstand kunnen hier bladeren blijven hangen en de afvoer van het water belemmeren.

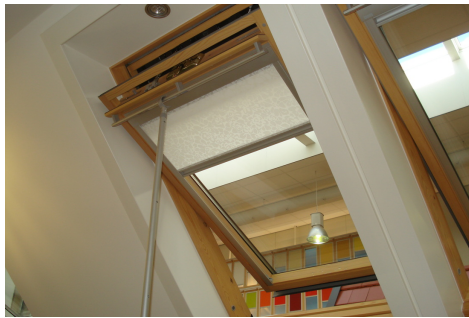
afb. 06.5.10 - 3

**Afb. 3:** Bediening zoals in grootvaders tijden, simpel en doelmatig: telescoopstok met haak!
