# KLUSSEN IN FRANKRIJK

Vivent les bricoleurs!  
Christian, bricoleur par passion, pas par nécessité.

09 Deuren, ramen, luiken

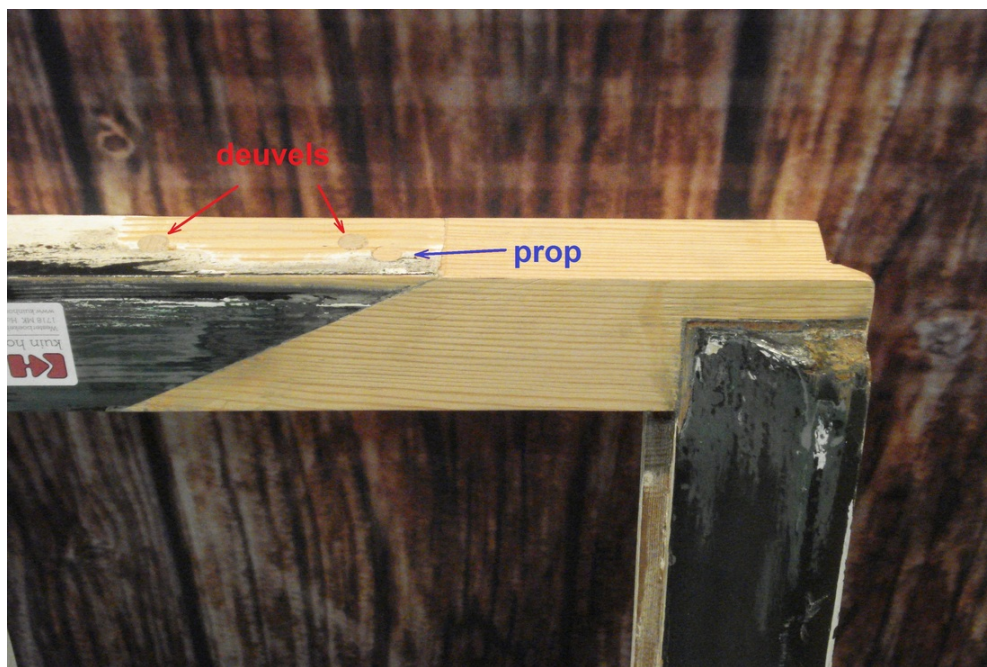
afb. 09.2 - 1 Opgeknapt oud raam, op een renovatiebeurs op de stand van een vakbedrijf gezien.

Bij oude houten ramen is vaak alleen een onderdeel in slechte staat, meestal het onderste gedeelte van de verticale stijlen en de onderste ligger. Hier kan het vervangen van alleen deze delen voldoende zijn.

Als u een ander niet meer benodigd raam met dezelfde profielen hebt is het mogelijk een stuk hiervan te gebruiken. Zaag het rotte stuk onder een hoek van 25 of 30° af, zaag het vervangingsstuk onder dezelfde hoek af (aanlassen of aanscherpen noemt de vakman dit), en voeg de twee met lijm en houten deuvels aan elkaar. Ik heb ook eens RVS schroeven gebruikt, deze compleet verzonken en de gaten met houtproppen afgesloten. Slechte stukken kunt u uitboren en met een prop vullen (zie hierover de hints onder [menupunt 23.5](#)).

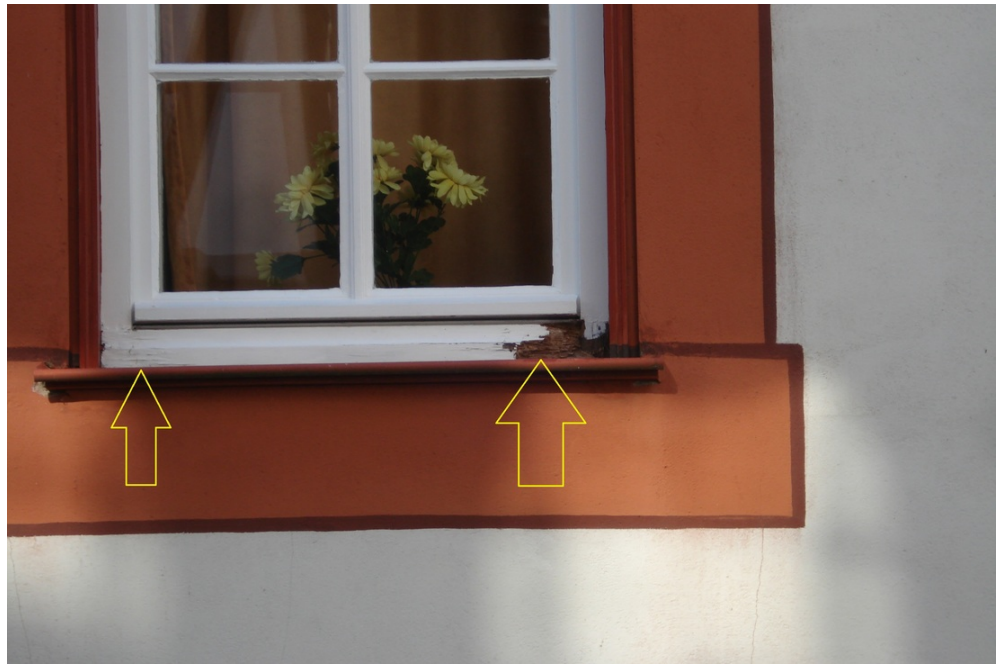
afb. 09.2 - 2

Bij de dorpel van dit kozijn begint links het verrottingsproces, te zien aan de scheuren in de verf en het opbollen van de verf; rechts is het kozijn reeds betrekkelijk verrot. Misschien is de bij de renovatie aangebrachte voorzetdorpel er schuld aan omdat die de afwatering belemmert.
