# KLUSSEN IN FRANKRIJK

## 17.4 CONDENSVOCHT - - DE PROBLEMATIEK VAN WARMTE-ISOLATIE EN DAMPREMMING

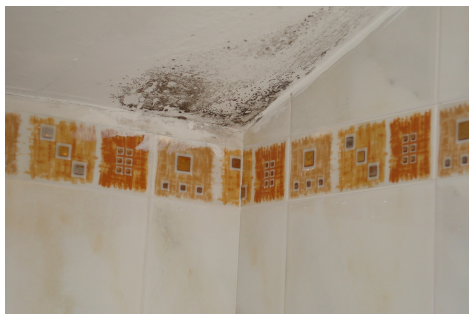
afb. 17.4 - 2 Schimmel in een badkamer. Condensvorming aan het ontoereikend geïsoleerde dak

De badkamer op afbeelding 2 heeft rechts een binnenwand (geen condensatie), links een buitenmuur (weinig condensatie), maar een slecht geïsoleerd dak en daar treedt condensatie en dus schimmelvorming op. De badkamer van afbeelding 3 heeft rechts een binnenwand, links een ongeïsoleerde buitenmuur en boven een verdiepingsvloer. Duidelijk, op de koude buitenmuur treedt condensatie op, en schimmel is het gevolg. Het raam, links nog net zichtbaar, werd blijkbaar nooit geopend.

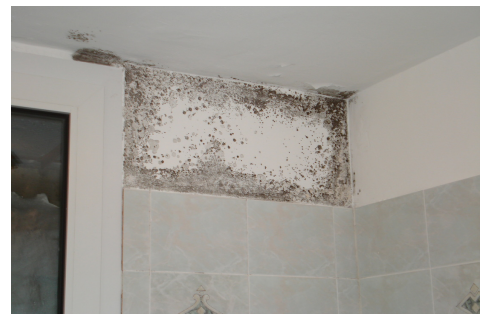
afb. 17.4 - 3 Schimmel in een badkamer. Condensvorming aan de niet geïsoleerde buitenmuur
